## REFERENZBAULISTE

### **M00268 - III/3978 Jaroslavice, Durchfahrt**

Straßenverwaltung der JMK, Zuschussorganisation des Kreises

Amt der NÖ Landesregierung, Abteilung Landesstraßenplanung

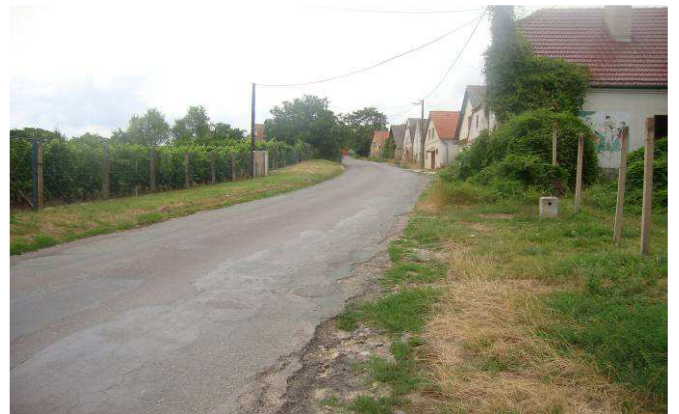
Zustand vor der Rekonstruktion

Der Bau- und verkehrstechnische Zustand des zu bearbeitenden Abschnitts der Straße III/3978 innerhalb des Dorfes Jaroslavice war insgesamt schlecht und entsprach nicht der Verkehrsbelastung. Die Oberfläche hatte viele Flachdeformationen, Löcher und Risse und es wurde keine Entwässerung vom Regenwasser gesichert.
