Windpark Gnadendorf-Stronsdorf

TEILGUTACHTEN

EISABFALL

TÜV AUSTRIA SERVICES GMBH

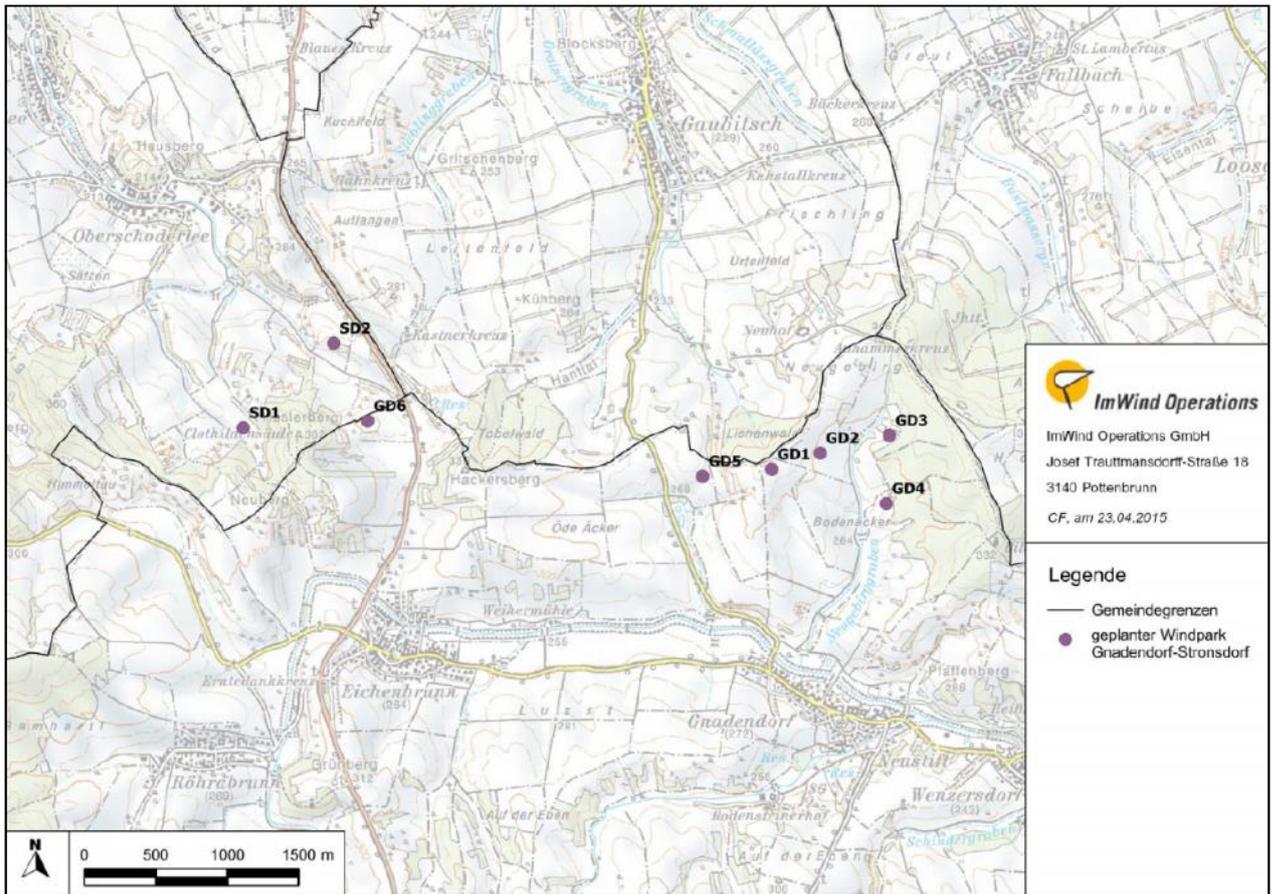
Abbildung 1 zeigt den Übersichtslageplan des Vorhabens Windpark Gnadendorf-Stronsdorf.

Abbildung 1: Übersichtslageplan Windpark Gnadendorf-Stronsdorf (Ausschnitt aus U-01)

An höherrangigen Verkehrswegen führen die B6 an den im gegenständlichen Windpark westlich gelegenen Anlagen SD2 in ca. 218 m und GD6 in ca. 289 m Entfernung, die L3076 läuft an der östlich gelegenen Anlage GD5 in ca. 260 m Entfernung vorbei.
